Conseil indépendant en protection foudre  
et  
Compatibilité ElectroMagnétique sur sites

# LE JOURNAL DE l'Équipement Electrique ET ELECTRONIQUE

# FOUDRE : PROTECTION RÉUSSIE SANS "TERRE"

## Foudre : une protection sans terre

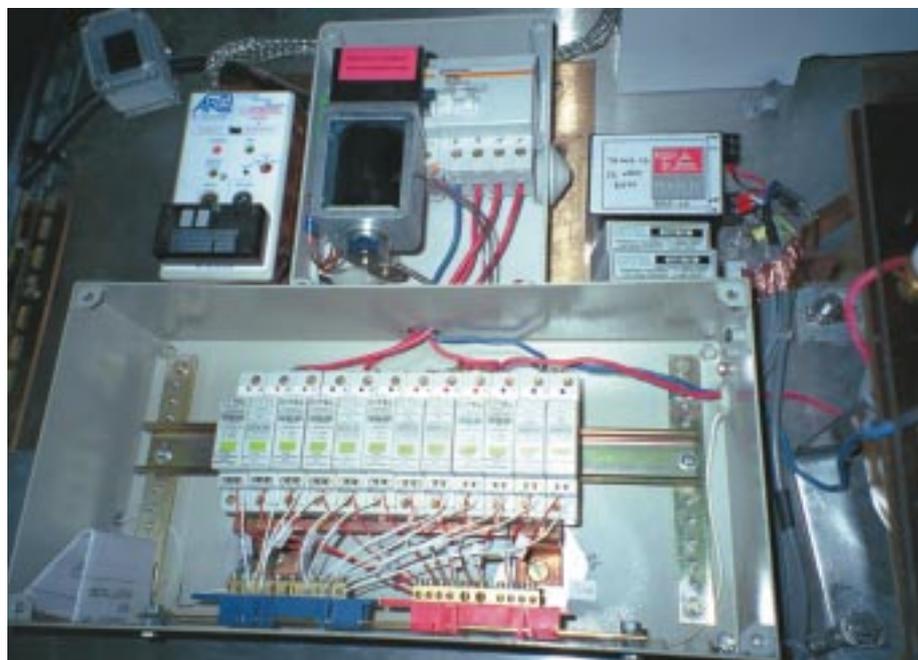
Après une expertise sur site, le nouveau matériel installé n'a fait l'objet d'aucune interruption d'activité.

Bien que toutes ces masses ne soient raccordées à aucune terre, la station n'a eu aucun défaut à déplorer depuis le 23 août 1994, date de la remise en service officielle, ni aucune dégradation ayant une origine foudre, bien que celle-ci se soit manifestée de nombreuses fois. Si ces préconisations simples à mettre en œuvre assurent une excellente immunité aux perturbations électromagnétiques, c'est parce qu'elles répondent aux lois physiques élémentaires de l'électronique : seule compte l'équipotentialité entre la masse et les "points chauds" de l'électronique. De plus ces règles de protection électromagnétique vont dans le sens de la sécurité des personnes. « Aussi, le matériel a passé quatre étés sans aucune destruction ce qui, sur un tel site, s'avère très significatif. Même la liaison téléphonique n'a fait l'objet d'aucune interruption depuis que France Télécom a tiré un feuillard d'accompagnement entre ses installations et notre station météo. Etant donné que l'investissement de départ avoisinait 100 kF, on peut déjà affirmer qu'il est largement amorti, pour une valeur de matériel installé de

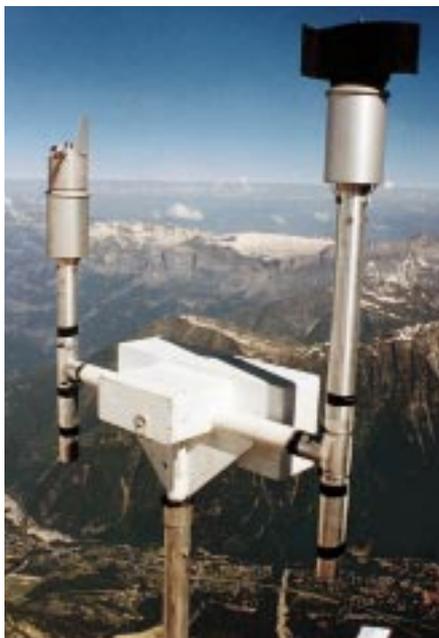
**Implantée au sommet de l'Aiguille du Midi, dans les Alpes, la station météo et ses capteurs culminent à 3 842 m d'altitude.**
